ウエスタンブロットングのコツ

Tips for Western Blotting

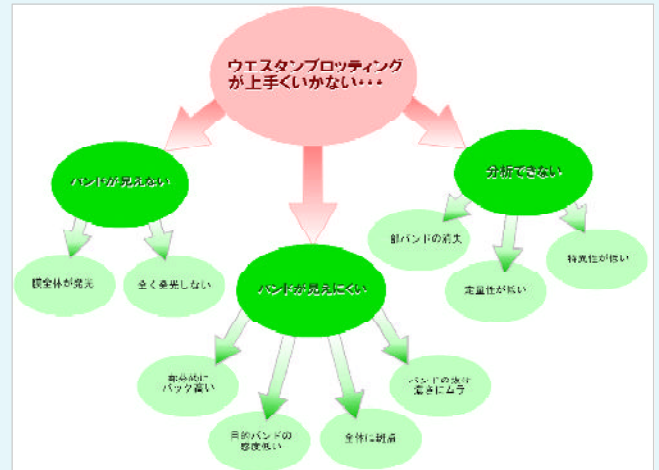
図1 原因特定のための実験結果分析

「ウエスタンブロットングがうまくいかない」場合のトラブルシューティングには、まず原因追究が必要です。そのために、「失敗した実験結果」を分析し、実験ステップを遡ってなにが原因だったのかを推理します。実験結果は、「バンドが見えない」、「バンドが見えにくい」、「分析できない」などと分類して分析すると原因を推理しやすくなります。(図1参照)

「バンドが見えない」というのは、バックグラウンドが高く、膜全体が発光(発色)してバンドが確認できないことや、検出してもバックグラウンドも含め何も光らない(何も見えない)様な状態を指します。

「バンドが見えにくい」というのは、基本的に目的のバンドは見えているが、バックグラウンドが不均一に高い、バンドのシグナルが弱く確認しにくい、膜全体に斑点状のスポットが検出されている、バンド自体に抜けや濃さのムラがあるなどの状態を指します。

「分析できない」というのは、前出の2種類のほかにバンドの一部が消失していたり、定量性が低くダイナミックレンジが狭かったり、検出バンドがたくさん出てしまう特異性の問題などがあります。

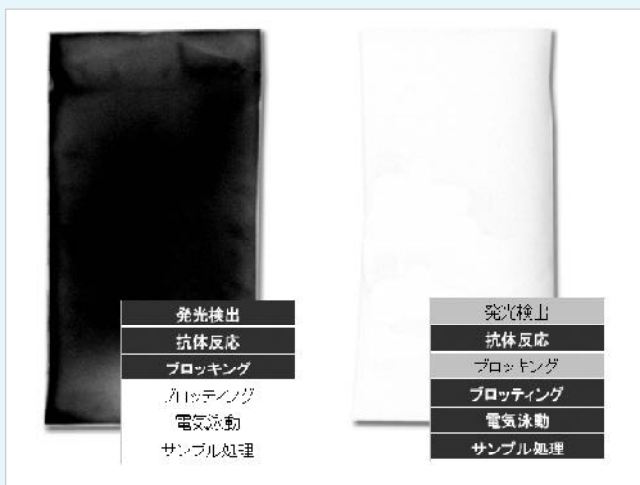
図3 バンドが見えない例

(左)バックが高くバンドが見えないパターンと関連の深いステップ。(右)バックを含め何も見えないパターンと関連の深いステップ。

「バンドが見えない」トラブルは図3のような実験結果になることがあります。一つは膜全体が発光(発色)してしまうことでバンドが確認できない状態です。図3に示したように、これは発光検出、抗体反応、ブロッキングのステップが原因となるトラブルです。状態としては、酵素標識2次抗体が膜全体に付着して、全体が光っています。特に、抗体反応のあとの洗浄ステップが不十分なときに発生しやすくなります。洗浄ステップ(例: 10分×3回)の前に、洗浄バッファー(TBS-TやPBS-T)で2, 3回すすぎをすると、残留抗体量が減り、洗浄効果が向上します。さらに、2次抗体の希釈率を上げる(濃度を低くする)ことも効果的です。また、ブロッキングが不十分だと、1次抗体が非特異的に結合するため、結果として膜全体が検出されてしまいます。

なにも検出されない場合は、目的蛋白質の量が検出限界よりも少ない場合が考えられます。この場合はサンプル調製、ゲルへの添加量などを再度チェックする必要があります。また、1次抗体の性能やロットの出来によっては検出できない場合があります。抗体をチェックするために予め、ドットプロット等で目的蛋白質の検出ができることを確認しておきます。

プロットは転写効率が低いと検出感度が上がらないため、ゲル、膜、ろ紙の密着度を上げることと、転写溶液を作り直すことをお勧めします。また、転写後のゲルをCBB染色し、プロットが成功していることを確認しておきます。

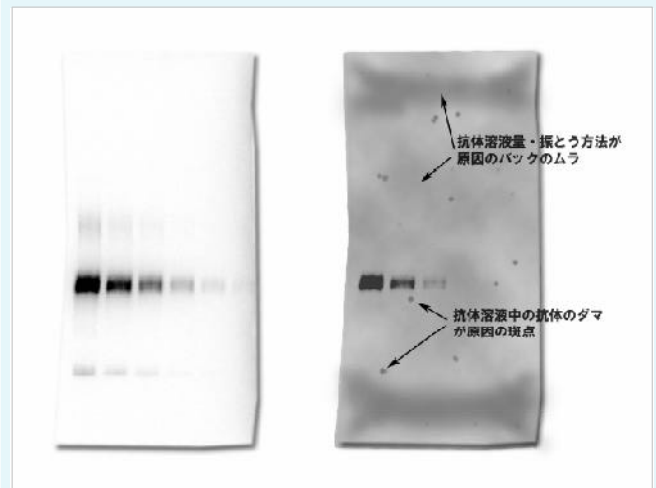
図4 抗体反応が原因の汚れ

(左)適正な検出例

(右)バックのムラや斑点状の汚れが付いた例

「バンドが見えにくい」トラブルは、膜上の汚れが原因となります。これは、多くの場合抗体反応とプロットステップに原因があります。(図4参照)バックグラウンドが模様のように汚れている場合は、抗体溶液量が少ないこと、振とうが十分でないことなどが原因となります。これを防止するには、抗体量は同じで、溶媒(ブロッキング溶液)の量を増やし抗体溶液量を増加させ、シーソー式や水平式の振とう器を使って膜全体に溶液を均一に動かすように振とうします。合わせて洗浄ステップのすすぎをよく行うことでバックグラウンドが抑えられます。

膜全体に斑点状のスポットが検出される場合は、抗体溶液の保存中に抗体同士が凝集してしまったものが膜に付くことが原因です。抗体溶液のチューブを軽く遠心してから溶液を分注することでこの斑点状のスポットを防ぐことができます。

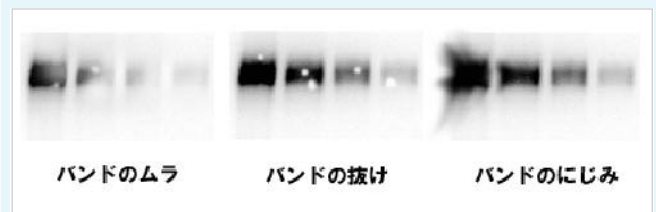
図5 プロットが原因の汚れ

プロットステップのゲル、膜、ろ紙の密着度が十分でない場合に発生するバンドの異常

バンドのムラやスポット状の抜け、流れた様にしている場合は、プロットステップが原因と考えられます。(図5参照) これらは、ゲル、膜、ろ紙の密着度が十分ではないときに起こります。セミドライプロットでは、ゲル、膜、ろ紙を重ねたら、グローブをはめた手で全体を圧着して(図6参照)密着度を向上させることでムラや抜けなどを防ぐことができます。

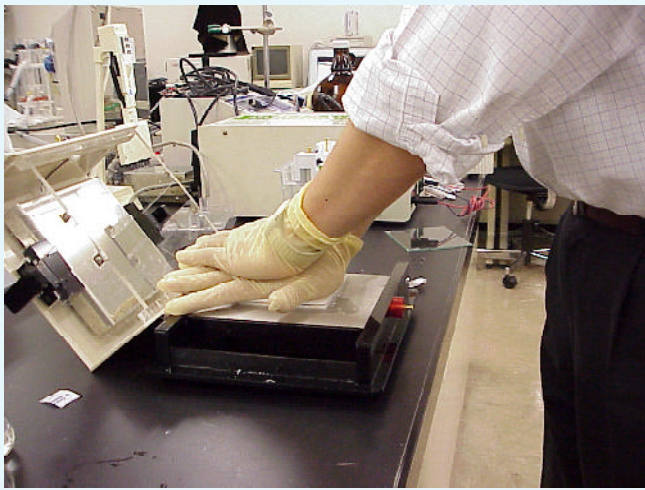
図6 ゲル、膜、ろ紙の圧着方法

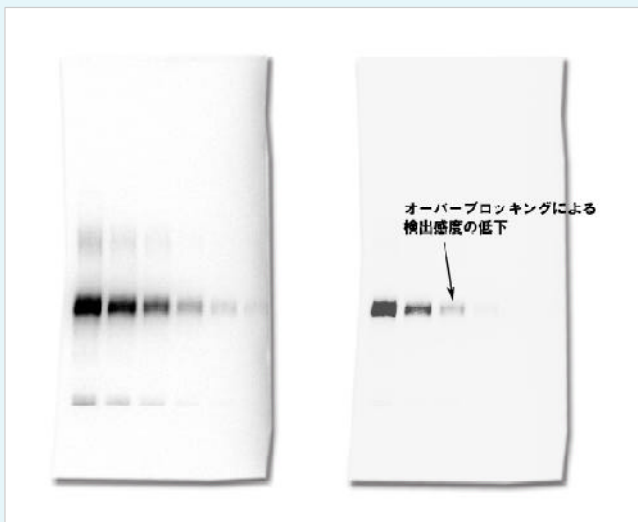
図7 オーバーブロッキングによる感度低下
ブロッキング蛋白質の濃度が高いと、オーバーブロッキングによって濃度の低いバンドが検出されにくくなります。ブロッキング蛋白質の濃度を低くしてオーバーブロッキングを防止します。

「バンドが見えにくい」トラブルでは、バックグラウンドが十分低いにもかかわらず目的の蛋白質のバンドの検出感度が低い場合があります。(図7参照)これは、抗体反応、ブロッキングのステップに原因があると考えられます。特に、ブロッキング蛋白質にスキムミルクの濃度を3~5%にしてブロッキングを行うと、濃度の低い目的蛋白質のバンドはブロッキング蛋白質でオーバーコートされてしまい(オーバーブロッキングの状態)検出感度が低下します。これを防ぐには、スキムミルクの濃度を0.3~0.5%まで落とし、界面活性剤Tween-20を0.1%としたTBS-Tを使用します。抗体反応後のすすぎを十分に行うことと合わせてバックグラウンドが抑えられ、適正な検出が可能となります。

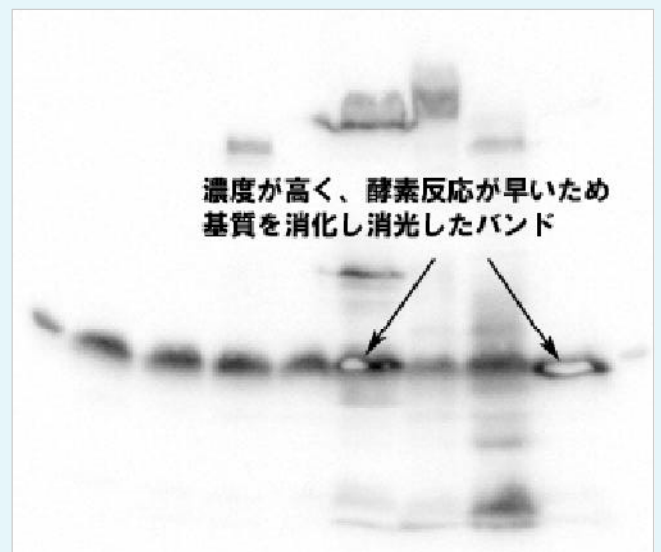
図8 消えた高い濃度のバンド

濃度の高いバンドは、多くの1次抗体が結合します。その結果2次抗体もたくさん結合するため、部分的に酵素濃度の高い状態になります。そうすると、発光基質をかけた後、非常に短い時間でバンド周辺の基質を消化してしまいます。膜のシーリングなどに手間取っていると図8のようにバンドの一部が消失してしまふことがあります。これを防ぐには、ゲルにアプライするサンプル濃度を低くする、またはアプライする量を少なくして、結果として酵素標識2次抗体の量を減らすことで解決します。

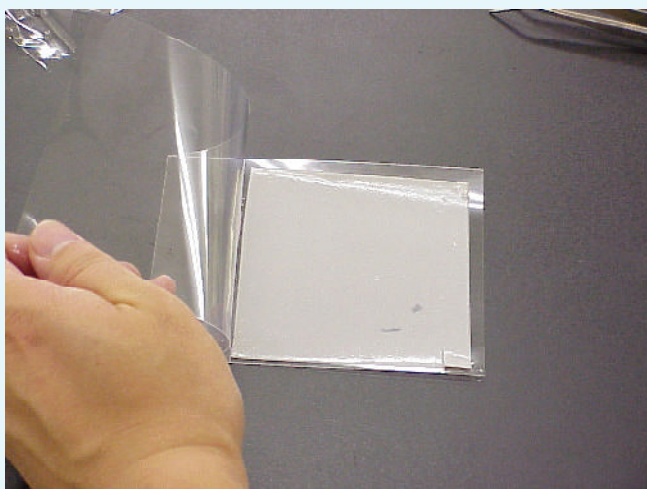
図9 クリアポケットに膜をシーリング
ポリプロピレン製のクリアポケットはA6サイズで30枚300円程度と非常に安価。

そのため、発光は試薬添加直後に撮影することが重要です。ここで問題となるのは試薬添加後の膜のシーリングで、ここに時間が掛かってしまうと発光量と濃度との直線性が低下した状態の発光を撮影することになってしまいます。発光時間の短い発光試薬では感度自体も下がってしまいます。そこでシーリングにクリアポケット（図9）を使用します。クリアポケットは発光試薬を添加した膜を挟むだけで膜をシーリングすることができ、シーリングに掛かる時間の問題を解決できます。クリアポケットは文房具店で購入できる、写真などを入れるポリプロピレン製のビニールバッグです。ハイブリバッグよりも安価（A6版30枚：300円程度）で、張りがあるため非常に使いやすいのが特徴です。
